## AREA DE VIAS Y OBRAS + PATRIMONIO

**Asunto:** VALORACIÓN ECONÓMICA REPARACIÓN DE LA FOSA DEL CEMENTERIO MUNICIPAL DE ANDRATX.

Recibido el informe de la policía local nº Servicio 12307 del 2-4-2017 por parte la SRA. ENCARNACIÓN RODRIGUEZ VILLADA, REGIDORA DE LAS ÁREAS DE TURISMO Y SERVICIOS COMUNITARIOS, procedemos a valorar los costes de ejecución de la reparación y restitución a su estado originario del cerramiento de la fosa afectada y del elemento interior escultórico protegido por Patrimonio.

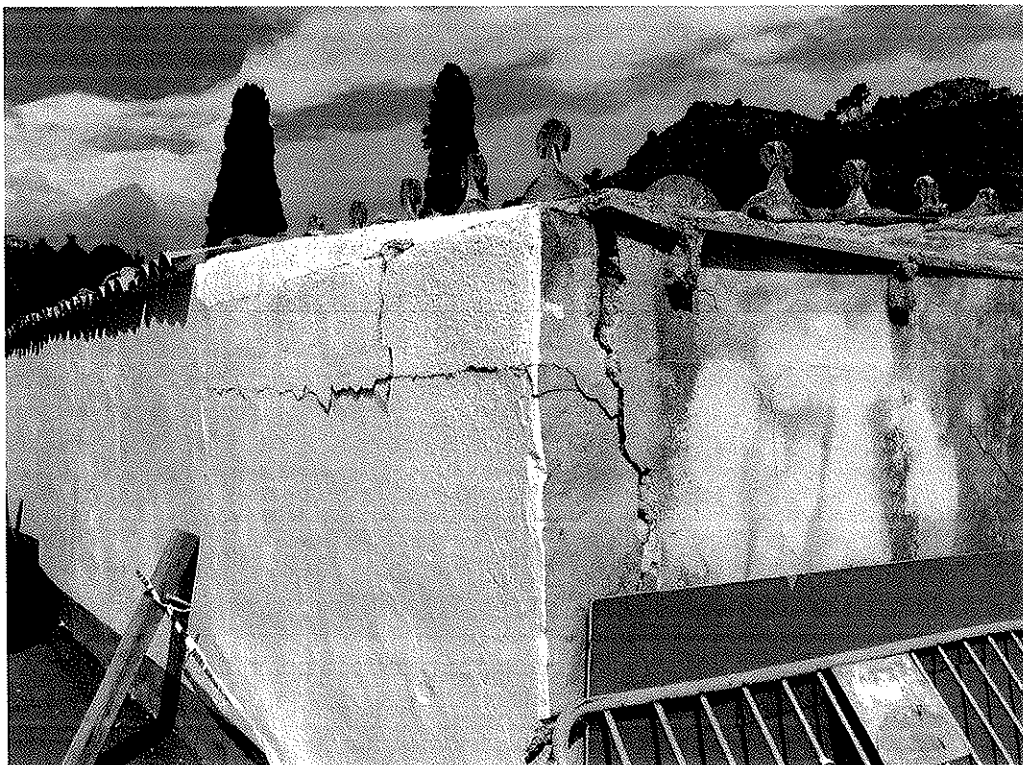
Estado del muro de marés de cerramiento de la fosa afectada por el accidente.

Como medida cautelar de carácter de urgencia, comunicamos a la Brigada Municipal que proteja con un elemento fijo el hueco provocado por el accidente en el muro de la fosa , para preservar la intimidad de los restos óseos en su interior.

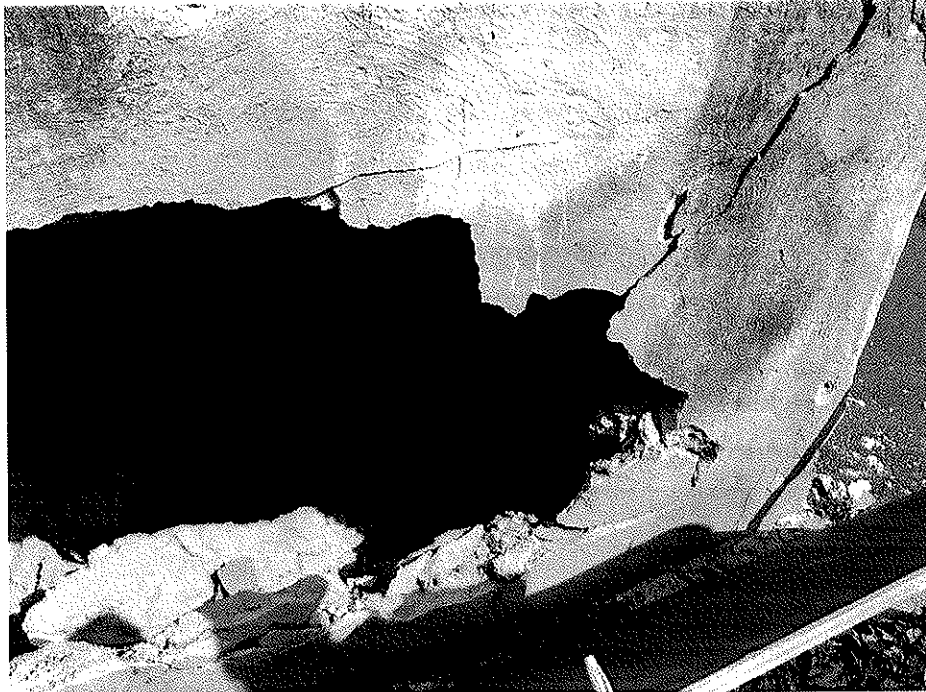
Estado del muro de marés de cerramiento de la fosa afectada por el accidente.

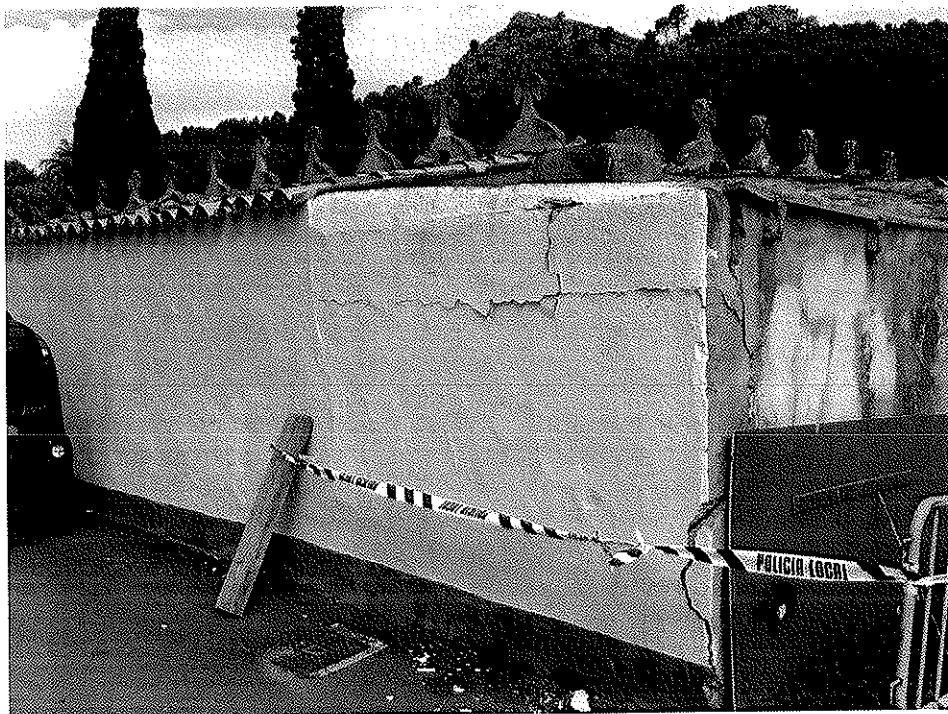
Estado del muro de marés de cerramiento de la fosa afectada por el accidente.

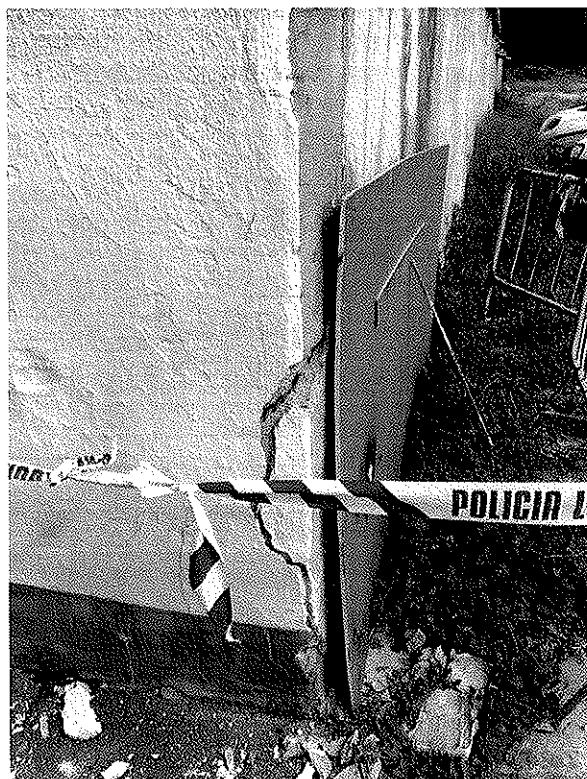
Señalización policial y protección provisional.

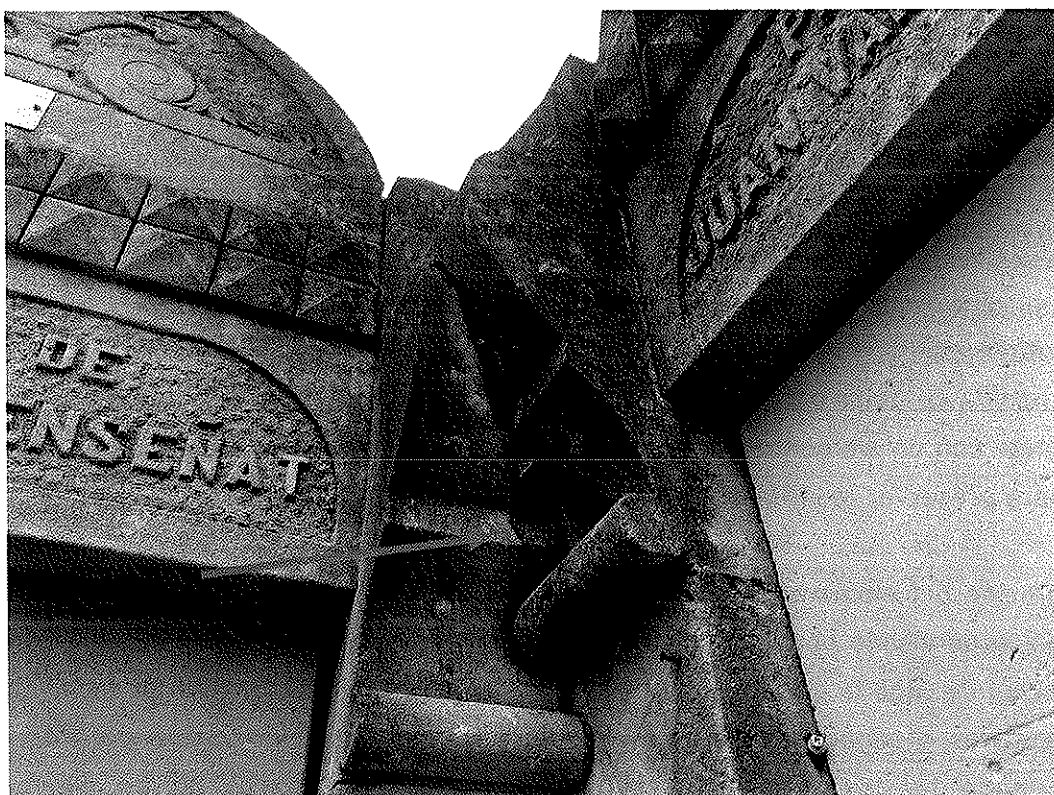
Grietas en el elemento interior escultórico protegido por Patrimonio.

La reparación del elemento escultórico interior, protegido por Patrimonio deberá ser dirigido y supervisado por el Técnico Municipal de Patrimonio y deberá cumplir con la prescripción de que la empresa que realice los trabajos del sector interior tendrá que ser ejecutadas o supervisadas por un restaurador con titulación, debiendo entregar una memoria técnica una vez ejecutada la obra, por tratarse de un elemento escultórico protegido.

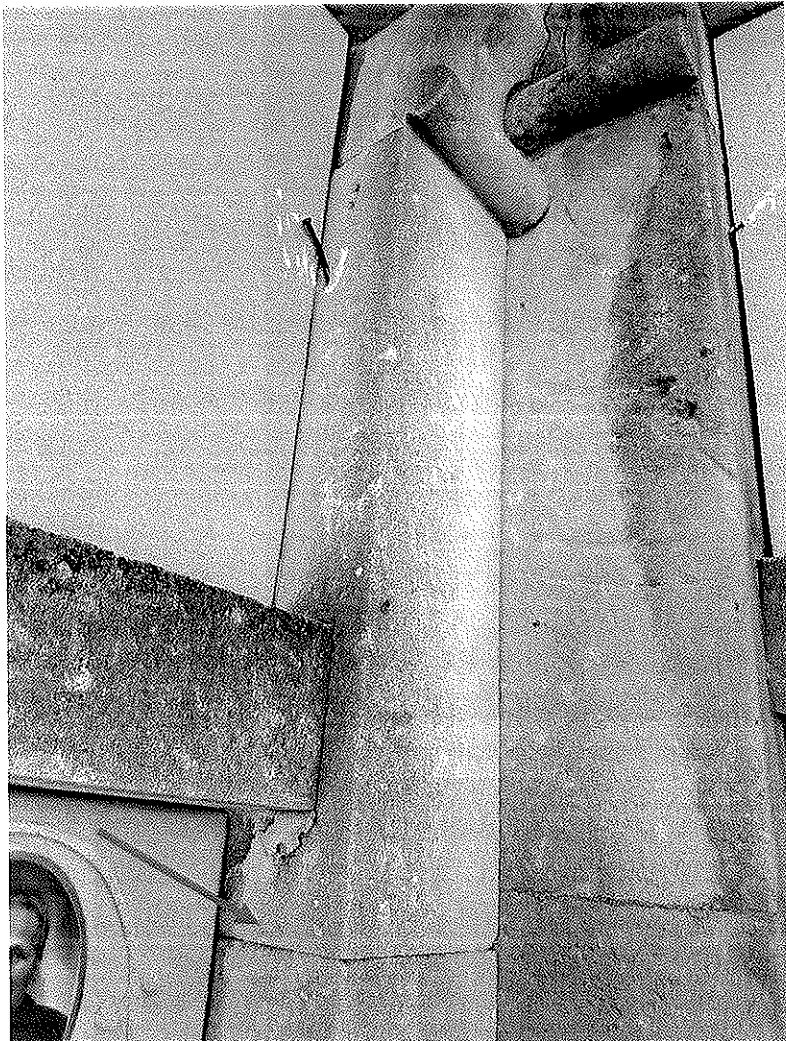
Desplazamiento del elemento escultórico de marés.
